臺北市立中崙高級中學  
校長 吳銘祥

# 臺北市立中崙高級中學

## 校園災害防救計畫

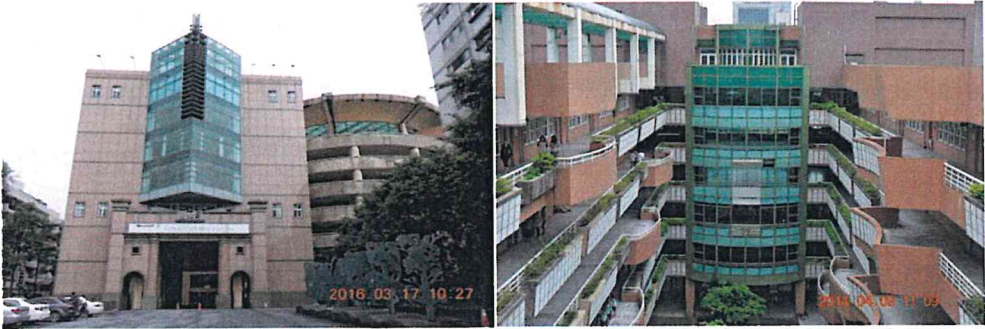
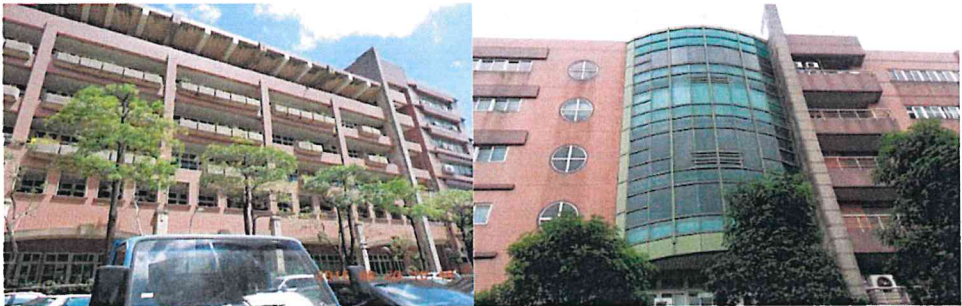
| | 備註 | 一、本校「行政及教學大樓」為 4 棟連通大樓，包含：誠正樓、卓越樓、創新樓、自律樓。<br>二、本校「行政及教學大樓」主要使用樓層為地下 1 至 7 樓。 | | |

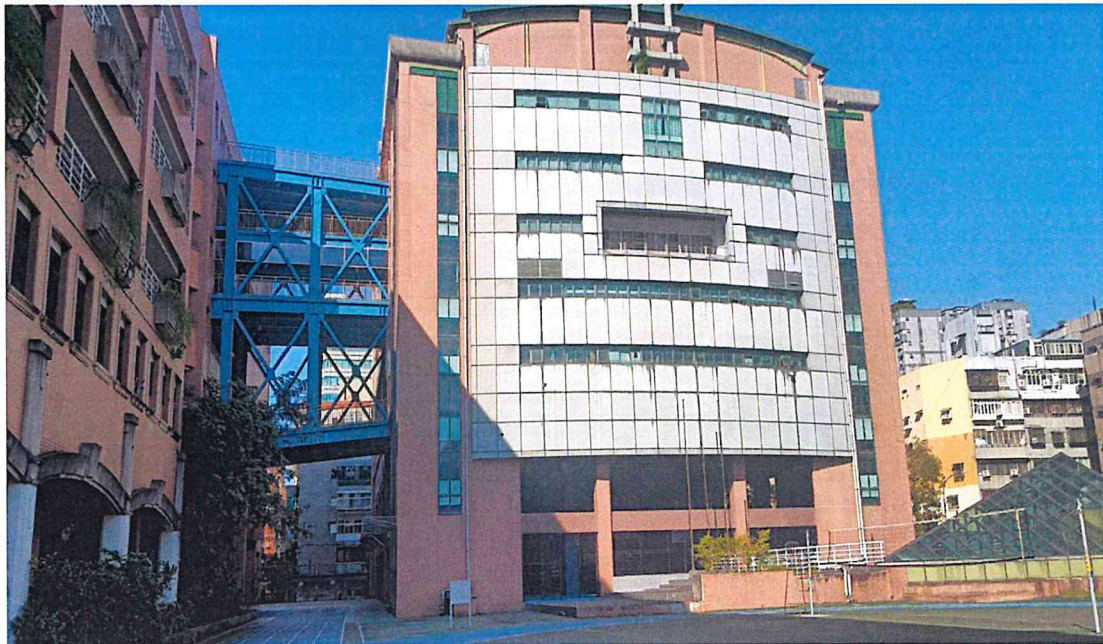
| | 備註 | 一、本校「綜合大樓」與「行政及教學大樓」5 樓與 3 樓間設有空橋連接。<br>二、本校綜合大樓主要使用樓層為 1 至 7 樓。 | | |

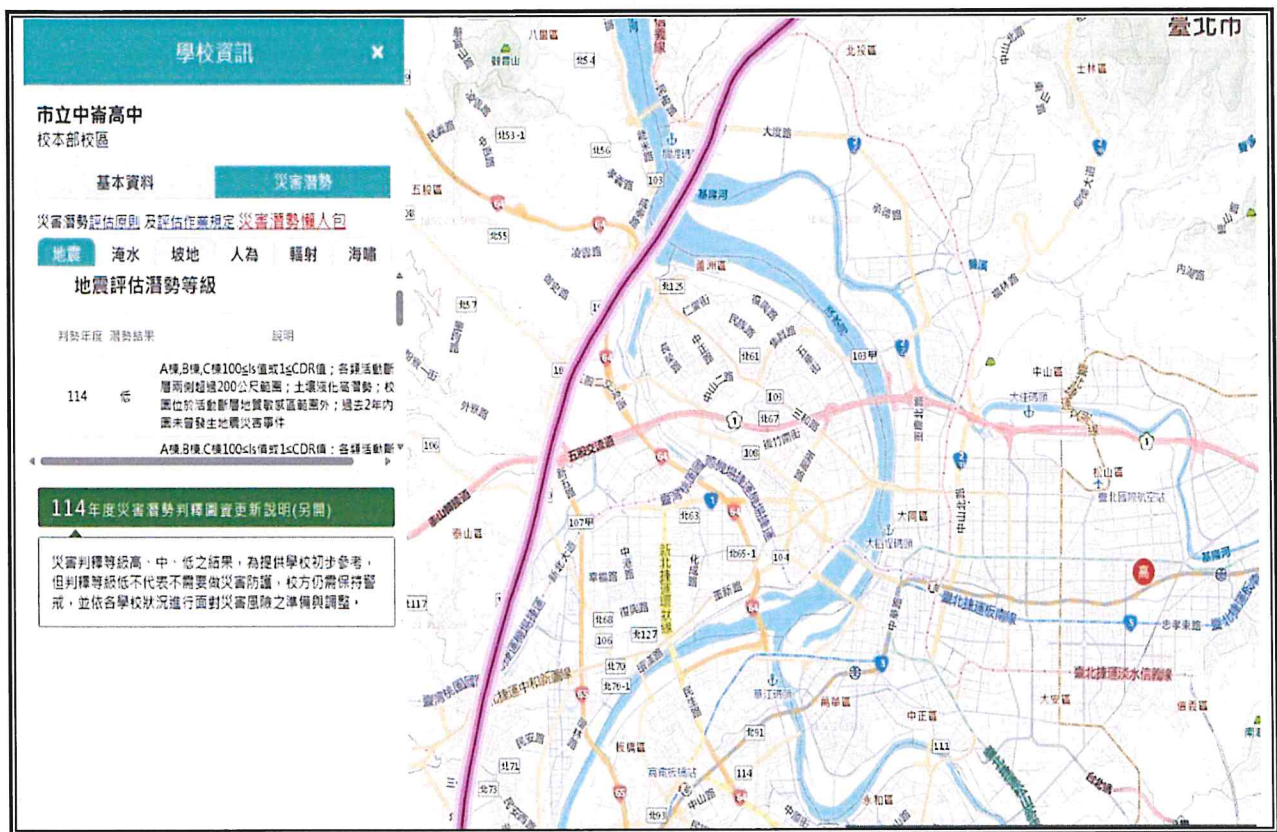
圖 2.4.1 地震災害潛勢圖  
(瀏覽日期：114年10月15日)

透過查詢各單位災害防救參考資訊〔表 2.4〕，套疊學校位址與各類災害潛勢圖資〔圖 2.4〕（運用「教育部防災教育資訊網→防災校園專區→GIS 圖臺」），確實得出學校位於 2 類災害潛勢範圍內，含地震、淹水等（依據實際套疊結果羅列）。

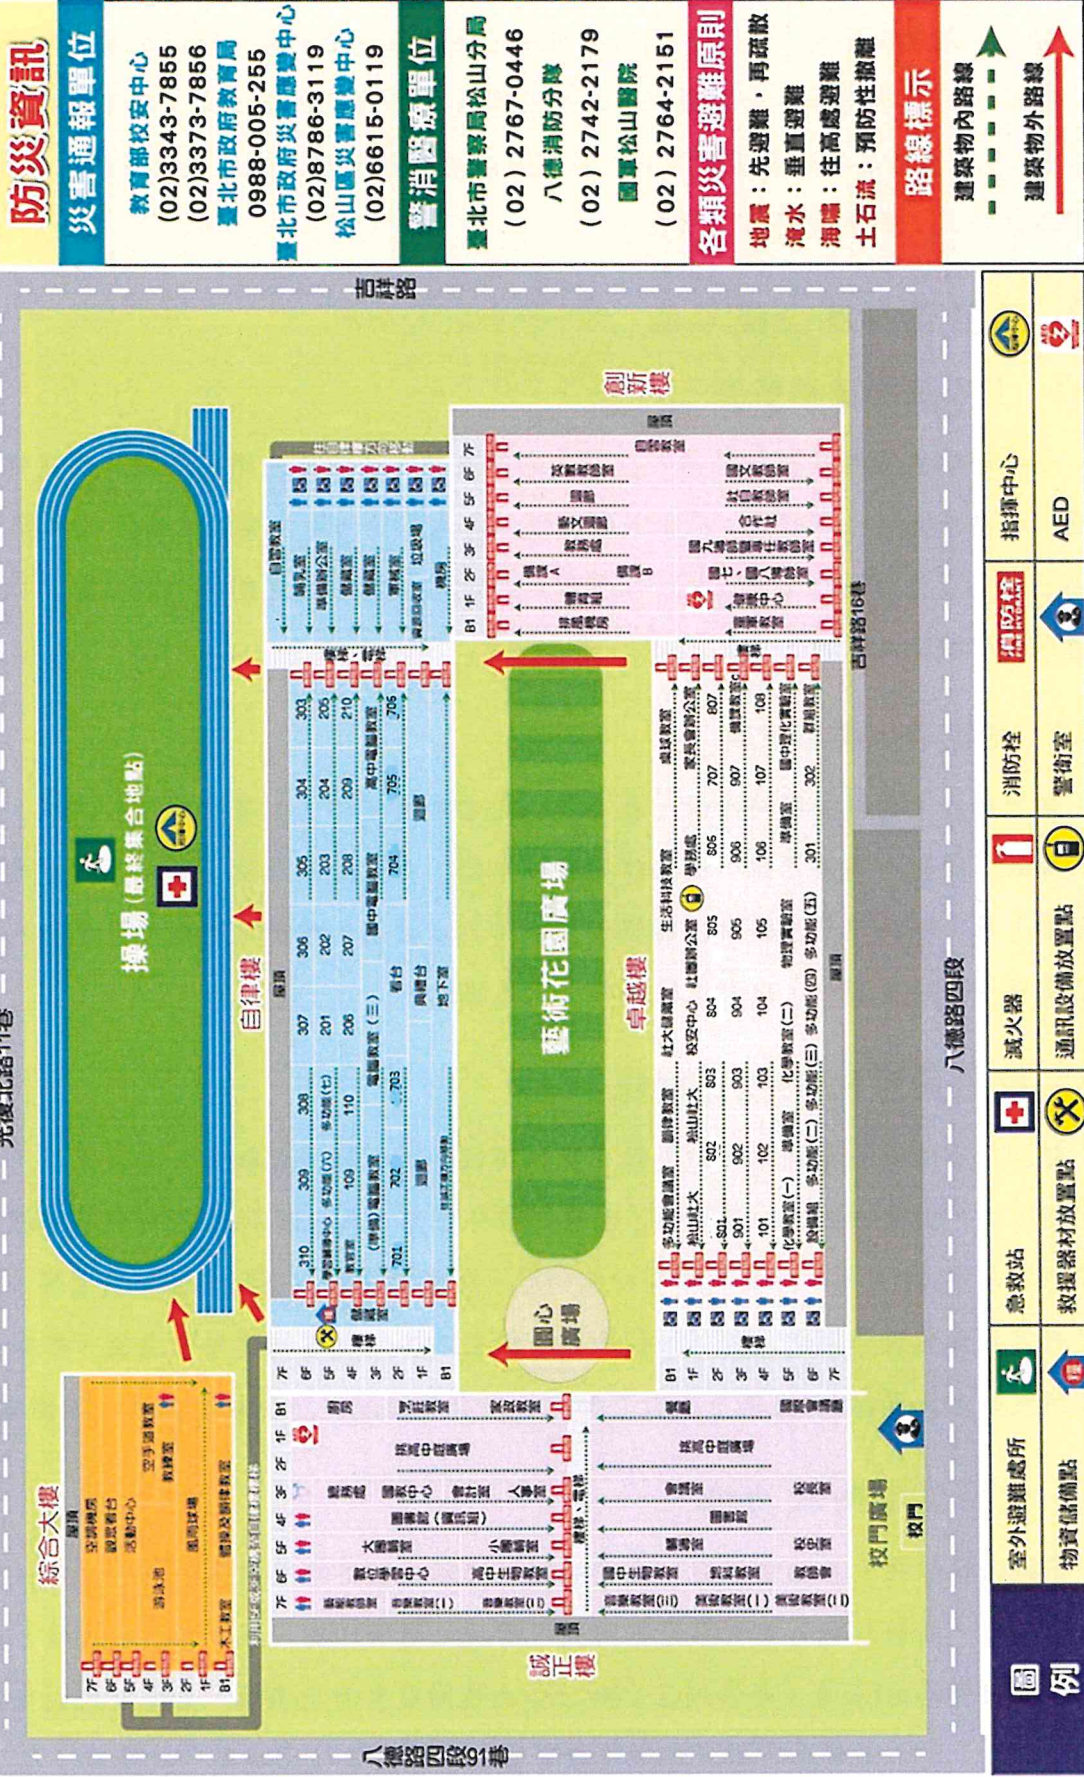
圖 3.3 校園防災地圖

# 臺北市松山區中崙高級中學-校園防災地圖 (地震災害)

經度：東經121度33分40秒  
緯度：北緯 25度 2分58秒  
113.10 總務處製
